RACCOMANDAZIONE DI SICUREZZA BFU: PARACADUTE JUNKERS MAGNUM SPEED

Raccomandazione di sicurezza all'Aero Club (Associazione Registrata) ed alla Associazione Tedesca Volo Ultraleggero (Ass. R.)

Cricche alla piastra di supporto del motore a razzo del dispositivo di salvataggio Junkers Magnum

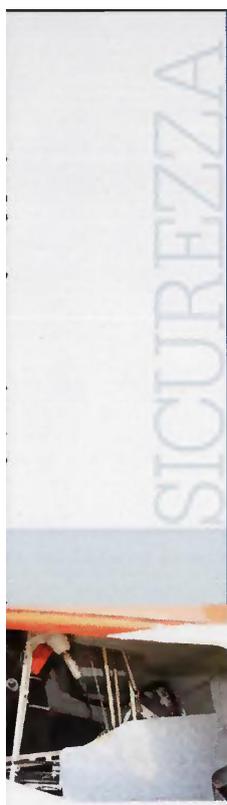
➤ Il paracadute Junkers montato sul CT: in alto si nota la piastra di fissaggio del razzo

Valutazione del BFU - Sulla base dei dati attualmente disponibili, si ipotizza che dispositivi di salvataggio costruiti allo stesso modo possano essere danneggiati in corrispondenza dei punti di attacco alla piastra di supporto del motore a razzo. È ragionevole porsi dubbi circa la resistenza dei punti di fissaggio, ovvero circa la loro capacità di garantire la tenuta del tubo di lancio in caso di attivazione del sistema di salvataggio.

Le associazioni di volo da diporto e sportivo devono intervenire affinché sui velivoli ultraleggeri equipaggiati con il sistema di salvataggio della serie Magnum sia eseguita una ispezione per accertare l'assenza di inneschi di frattura sulla piastra di supporto del motore a razzo.

La Federazione che ha rilasciato il certificato di omologazione (DULV) dovrà definire una misura di prevenzione per evitare la formazione di cricche sulla piastra di supporto del motore a razzo.
