Collision avec des arbres par conditions météorologiques défavorables lors de l'approche vers l'aérodrome de destination

Aéronef	ULM Aeroprakt A22 identifié 65-QV
Date et heure	28 Août 2016 à 21 h 05 ⁽¹⁾
Exploitant	Club
Lieu	Sarouilles (65)
Nature du vol	Aviation générale
Personnes à bord	Pilote, passager
Conséquences et dommages	Passager décédé, pilote grièvement blessé, ULM détruit

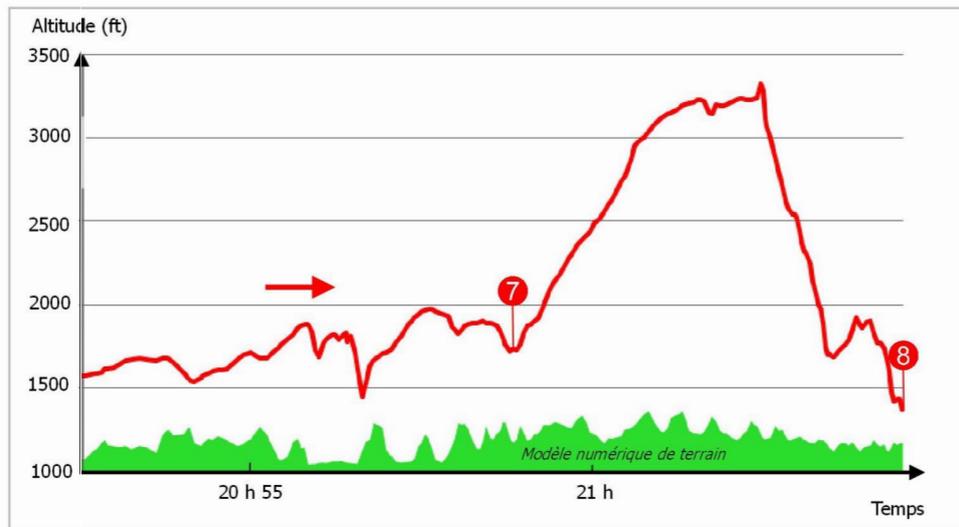
— Fin de la trajectoire du 65-QV extraite du GPSmap60Cx depuis 20 h 53 jusqu'au dernier point enregistré

Le pilote s'est alors trouvé confronté à plusieurs couches nuageuses et a réalisé plusieurs dizaines de cercles pendant près de dix minutes afin de trouver une issue. Il n'a pas demandé formellement d'assistance au contrôleur et n'a pas déclaré de situation d'urgence.
