Accident survenu à l'ULM pendulaire AIR CREATION BioniX² 13
SKYPPER 912 S
identifié **21ANN**
le jeudi 5 octobre 2023
à Vignoles (21)

Heure	Vers 18 h 15 ¹
Exploitant	Aéroclub de Bourgogne
Nature du vol	Vol touristique, commercial
Personnes à bord	Pilote, passagère
Conséquences et dommages	Pilote décédé, passagère gravement blessée, ULM détruit

**Manœuvres non nécessaires à la conduite du vol,
tumbling, rupture de l'aile, collision avec le sol, lors d'un
vol local à titre onéreux**

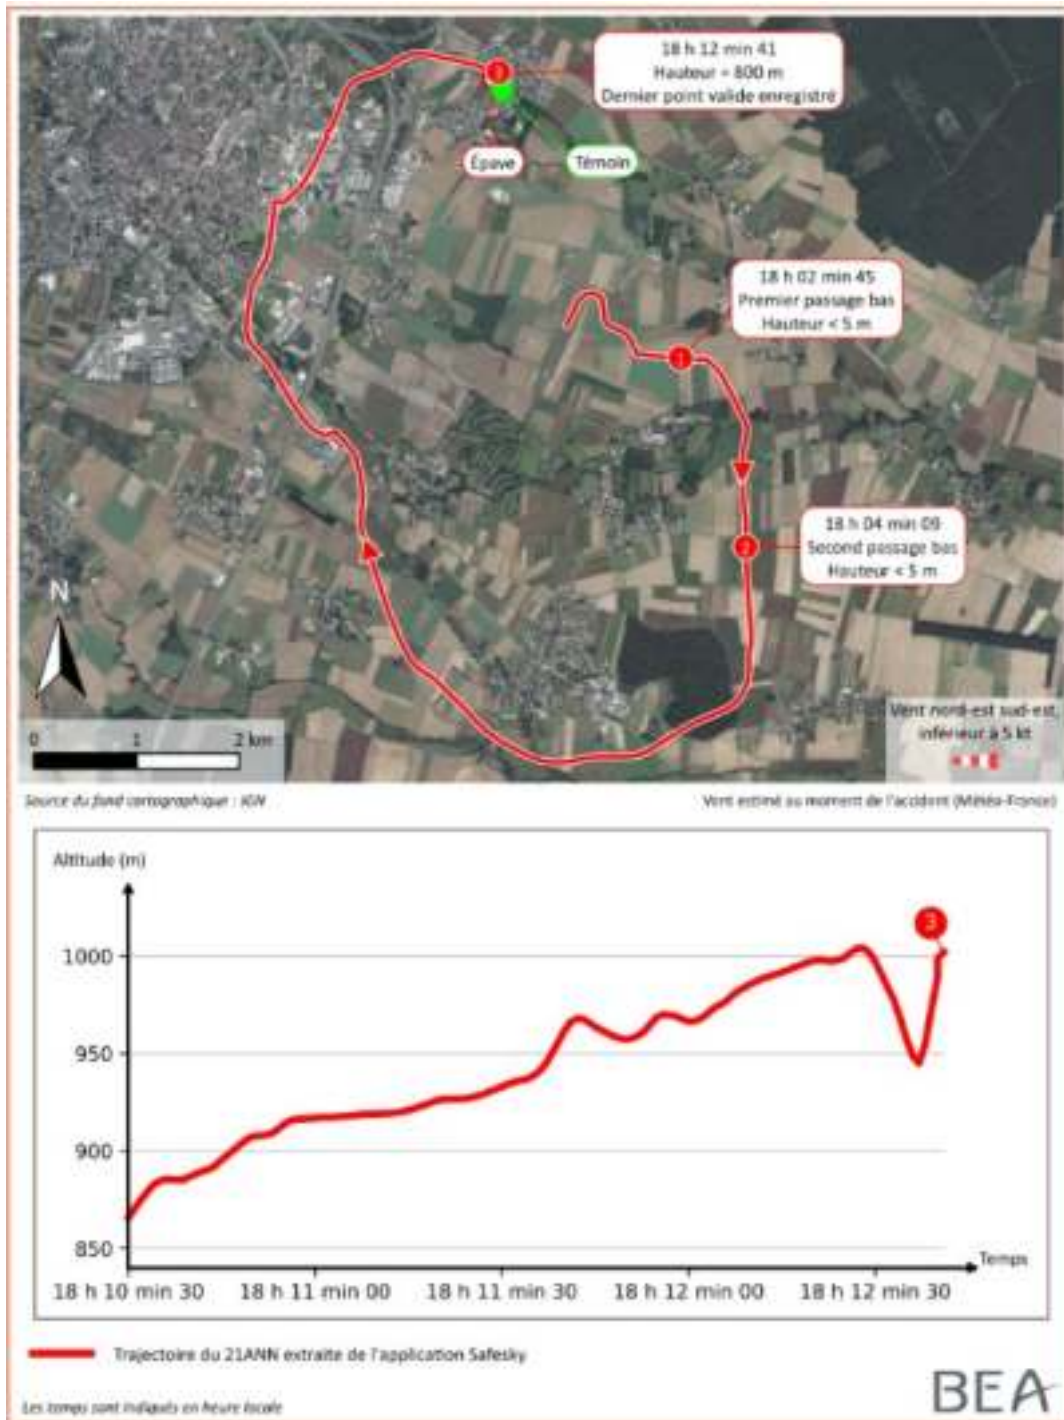
Figure 1 : trajectoire du pendulaire

La passagère s'est vu offrir un baptême de l'air payant en ULM pendulaire. Le pilote, accompagné de la passagère, décolle vers 18 h de la piste 02² de l'aérodrome de Beaune - Challanges (21). Il monte d'abord à une hauteur d'environ 75 m puis effectue un premier passage bas au-dessus d'un champ, à moins de 5 m du sol (voir **Figure 1**, point **1**). Il monte ensuite à une hauteur d'environ 40 m et réalise un deuxième passage bas (point **2**). Après être monté à une hauteur d'environ 800 m, il descend d'environ 50 m et atteint une vitesse sol d'environ 125 km/h, puis fait une ressource. Le dernier point valide (point **3**) est enregistré à l'issue de cette ressource, à 18 h 12 min 41. La vitesse sol est alors d'environ 40 km/h et la hauteur d'environ 800 m. Le pilote perd ensuite le contrôle de l'ULM qui passe sur le dos et le pilote est éjecté de son siège. L'aile se brise, l'ULM poursuit sa chute et entre en collision avec le sol.

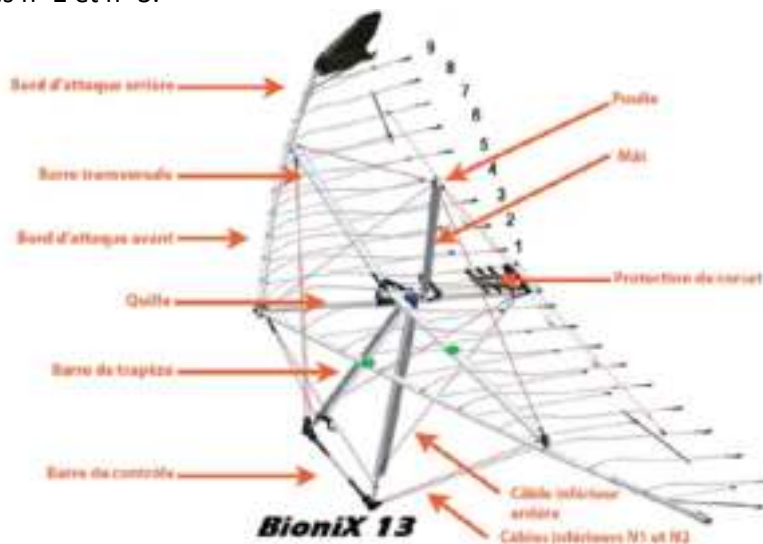
Figure 2 : schéma général de l'aile, positions des ruptures en vert (Source : Air Création)

L'épave est retrouvée dans un jardin à environ deux kilomètres de l'aérodrome. L'aile est pliée en deux sur son extradós. Sur la gauche de l'aile, le bord d'attaque avant et la barre transversale sont rompus entre les lattes n° 2 et n° 3.

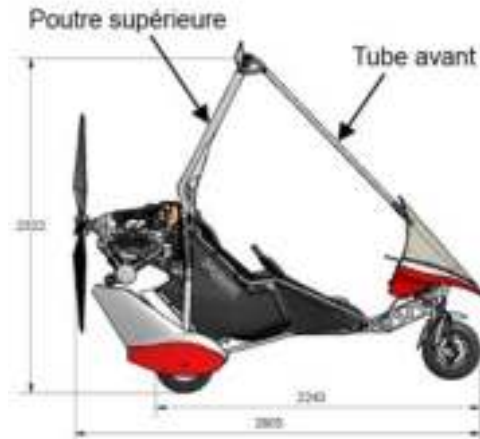
Figure 3 : schéma général du tricycle (Source : Air Création)

Le tricycle est fortement endommagé sur son côté gauche, en particulier le train d'atterrissage gauche (roue, triangle, amortisseur). La poutre supérieure du tricycle ainsi que les plaques de fixation du tube avant sont rompues. Du fait de ces ruptures, l'aile est uniquement reliée au tricycle par la sangle de sécurité (voir **Figure 6**).

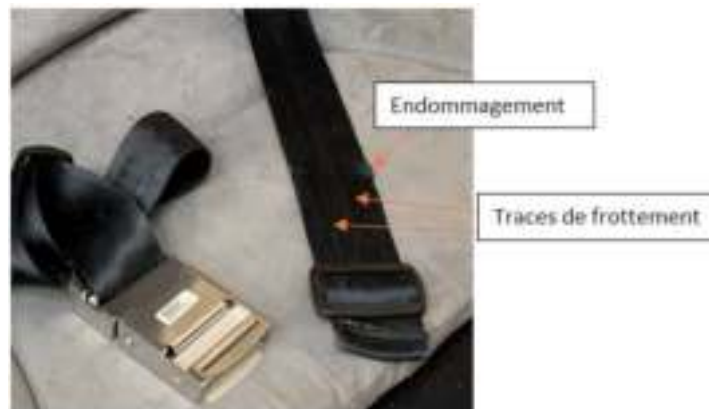
Figure 4 : sangles ventrales de la ceinture du pilote : à gauche les boucles d'attache (mâle et femelle) connectées, à droite la sangle détachée de la boucle femelle (Source : BEA)

La sangle ventrale de la ceinture du pilote a été retrouvée sortie de la boucle d'attache femelle. Les boucles mâle et femelle sont connectées. On observe des traces de frottement parallèles et une trace d'endommagement perpendiculaire à la sangle. Ces traces n'étaient pas présentes avant l'accident d'après le propriétaire. Cela semble attester d'un glissement de la sangle qui s'est ainsi libérée de la boucle d'attache. Le passant en plastique a été retrouvé à l'extrémité de la sangle (voir **Figure 4**). Cette position n'est pas compatible avec une sangle passée dans la boucle. Ainsi le passant a probablement été déplacé vers l'extrémité de la sangle lorsque celle-ci a glissé. Il n'a pas été possible de déterminer le réglage de la sangle ventrale. La sangle d'épaule est enroulée dans son logement à l'arrière des sièges et ne présente pas de traces.

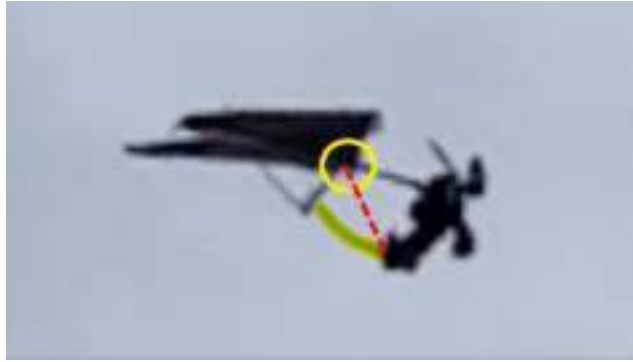
Figure 5 : tube avant en vert, position d'origine en rouge, jonction avec l'aile cerclée de jaune
(Source : Vidéo téléphone témoin visuel)

Une vidéo de la fin de la chute du pendulaire a été prise par un témoin. L'analyse de cette vidéo permet de constater que l'aile était déjà rompue avant la collision avec le sol. Le tube avant était désolidarisé de la poutre supérieure avant la collision avec le sol (voir **Figure 5**).

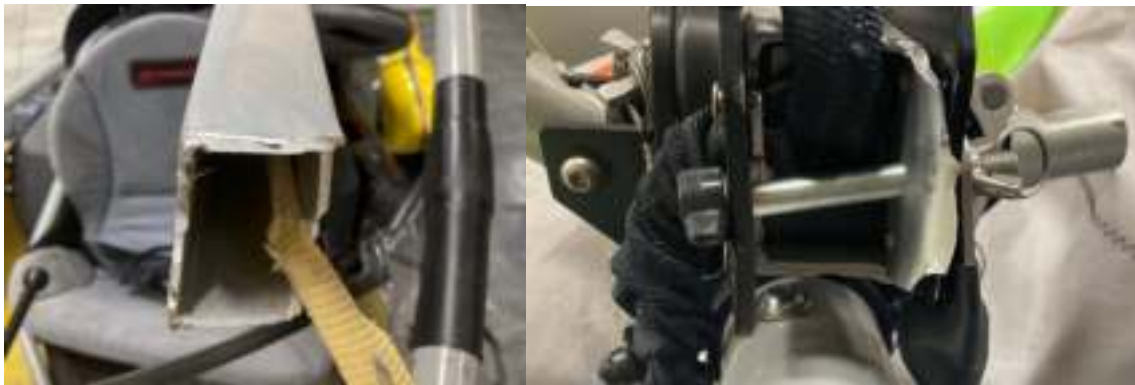
Figure 6 : faciès de rupture de la poutre supérieure : à gauche côté tricycle avec la sangle, à droite côté aile (Source : BEA)

Tous les endommagements observés sur la structure de la voile et sur le tricycle sont de nature brutale, consécutifs à une surcharge. Les traces d'interaction entre la barre de contrôle et le tube avant indiquent une attitude inusuelle de l'appareil, cohérente avec un mouvement important en tangage, caractéristique d'un tumbling (voir § 2.7).

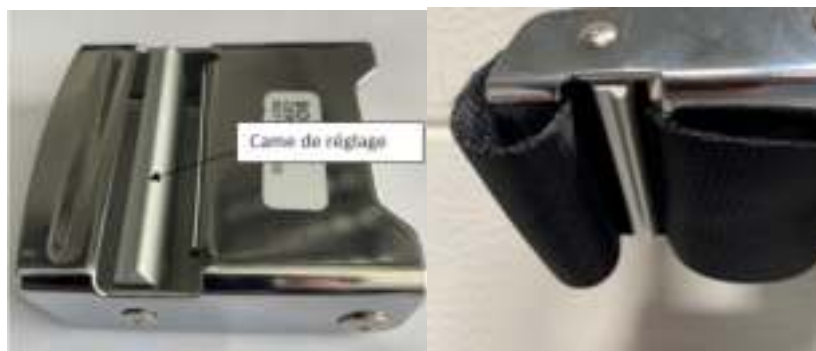
Figure 7 : boucle métallique femelle de la ceinture ventrale de la passagère (Source : BEA)

La boucle métallique de la ceinture de la passagère était correctement assemblée, avec la rainure de la came de réglage orientée du côté de la « fenêtre » où passe la sangle (voir **Figure 7**).

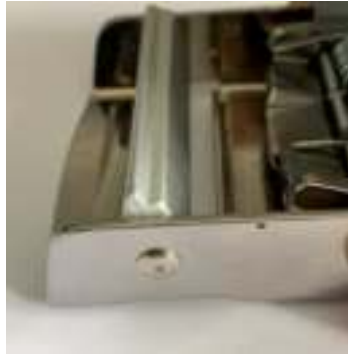
Figure 8 : boucle métallique femelle de la ceinture ventrale du pilote (Source : BEA)

En revanche, la came de réglage de la boucle métallique de la ceinture ventrale du pilote est retrouvée positionnée dans l'autre sens. L'absence de traces de frottement sur la came et l'absence de déformation semblent indiquer un montage incorrect de la came.

Le déroulement de la sangle de la boucle femelle a pu être favorisé par un montage incorrect de la came de réglage ou un montage inversé de la sangle autour de cette came. Ce déroulement a également pu être favorisé par la non-utilisation de la sangle d'épaule. Une fois déroulée à son maximum, la sangle est sortie de sa boucle métallique du fait de la faible épaisseur de son ourlet.

Anjou Aéro et Air Création ont procédé à la vérification des cames de réglage des boucles des lots de fabrication concernés. À la date de la publication de ce rapport, aucun montage incorrect de la came de réglage n'a été constaté. De plus, Air Création a édité [deux documents relatifs aux ceintures de sécurité](#). L'un est un bulletin de service intitulé *KAIR 24001 – Ceintures de sécurité* à l'attention des clients concernés par les lots de fabrication, concernant le contrôle des cames de réglage. L'autre est une note d'information qui explique le réglage et l'utilisation des ceintures de sécurité, avec notamment un rappel sur l'importance d'utiliser la sangle d'épaule.

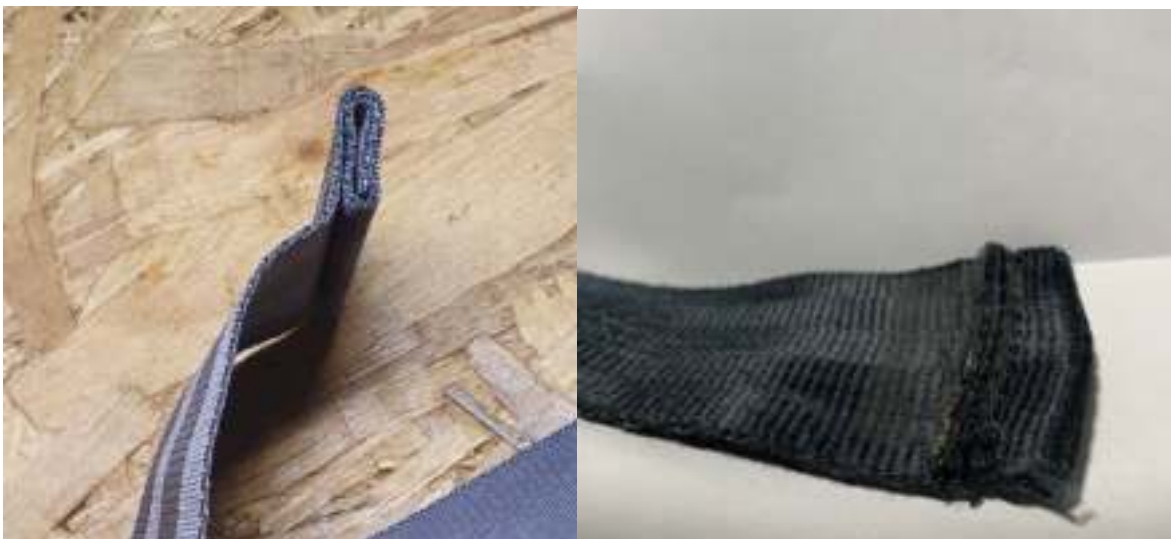
Figure 9 : détail des sangles textiles et ourlet : à gauche, sangle Anjou Aéro, à droite sangle montée sur l'ULM Air Création (Source : Anjou Aéro/BEA)

Certaines différences entre ces deux types de sangles textiles sont visibles, notamment l'épaisseur de l'ourlet (voir **Figure 9**).

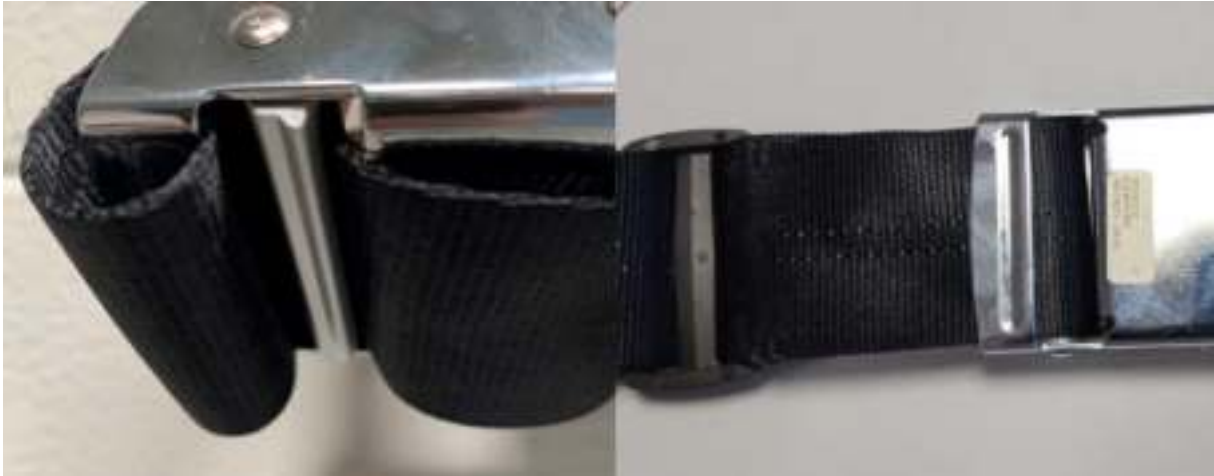
Figure 10 : À gauche, montage correct de la sangle sur la boucle métallique femelle, à droite montage à l'envers (Source : BEA/Air Création)

Après l'accident, Air Création a effectué un test de traction sur une ceinture avec une sangle montée à l'envers (voir **Figure 10**) sur le côté femelle de la boucle. On observe le retournement de

la came de réglage puis la désolidarisation de la sangle et de la boucle. Une légère trace peut être observée sur la came de réglage.

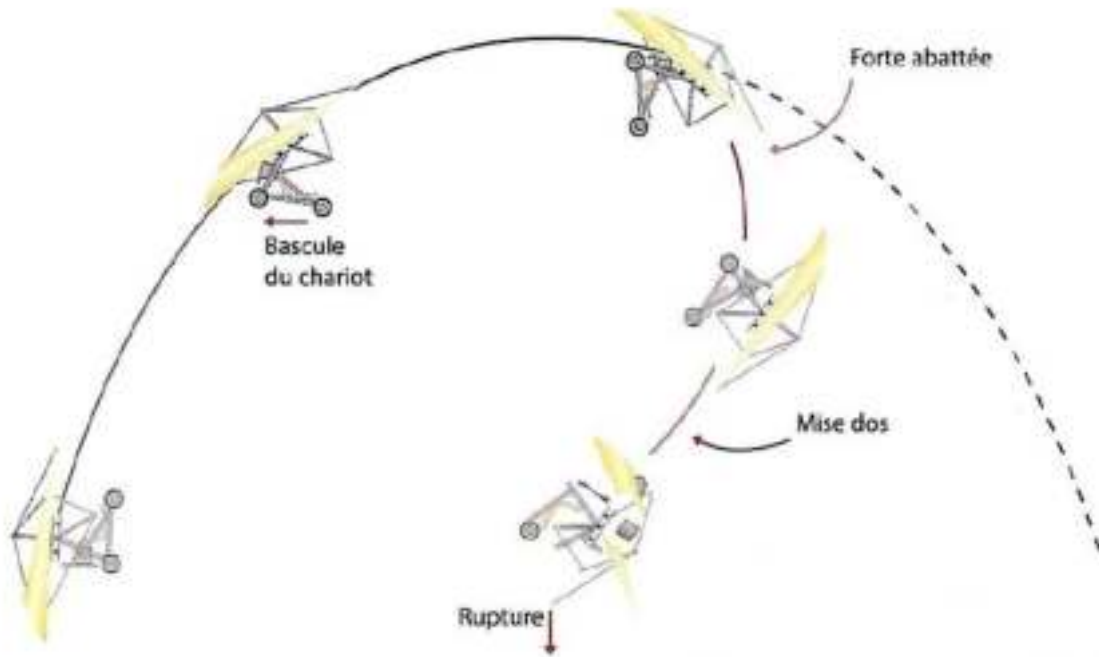
Figure 11 : représentation du phénomène de tumbling (Source : Manuel du pilote ULM)

Le tumbling est un risque connu en ULM pendulaire et est défini comme une culbute de l'ULM autour de son axe de tangage.

Le Manuel du pilote ULM explique que le tumbling est consécutif à un décrochage en trajectoire ascendante, l'aile créant un couple à piquer qui la fait pivoter, pendant que le chariot a un mouvement de bascule vers l'arrière dû à son poids. Il s'ensuit un basculement de l'aile vers l'avant et un passage sur le dos, avec le plus souvent une rupture de l'aile. Le basculement vers l'avant peut être favorisé par une manœuvre trop brutale de récupération du décrochage.
