Câble de Trim oxydé (et pourtant , j'avais mis de l'huile)

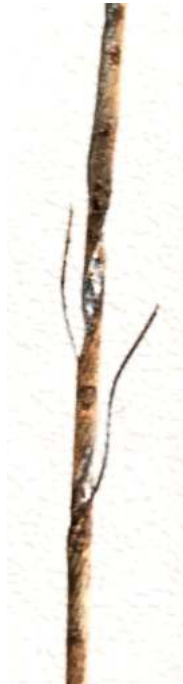
Ci contre ,
le même câble
en gros plan :

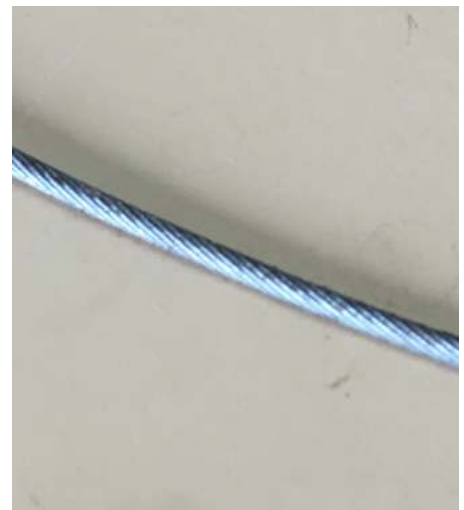
Autre photo de la partie visible
(donc seule contrôlable à la prévol)
Le câble est nickel !! c'est là qu'est le piège

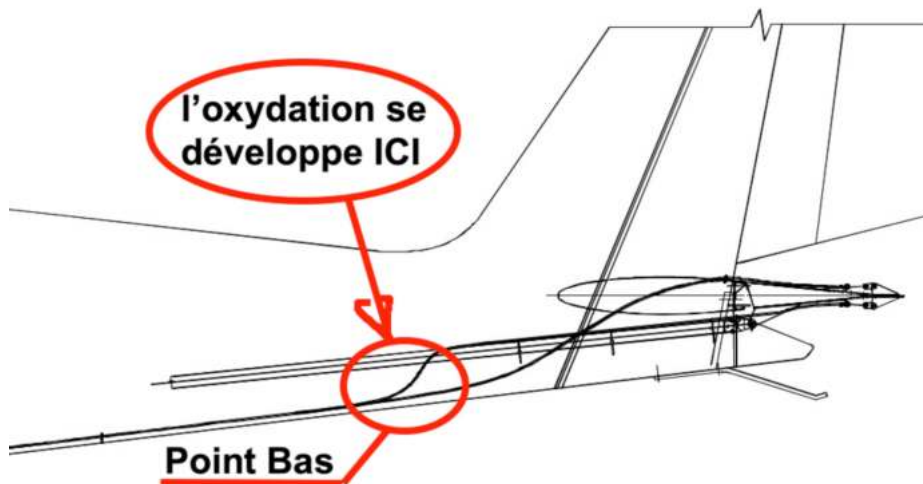
L'oxydation se développe à cet endroit et c'est invérifiable sans démontage complet des câbles

Moralité , il faut sortir entièrement les câbles pour les contrôler sur toute leur longueur ,

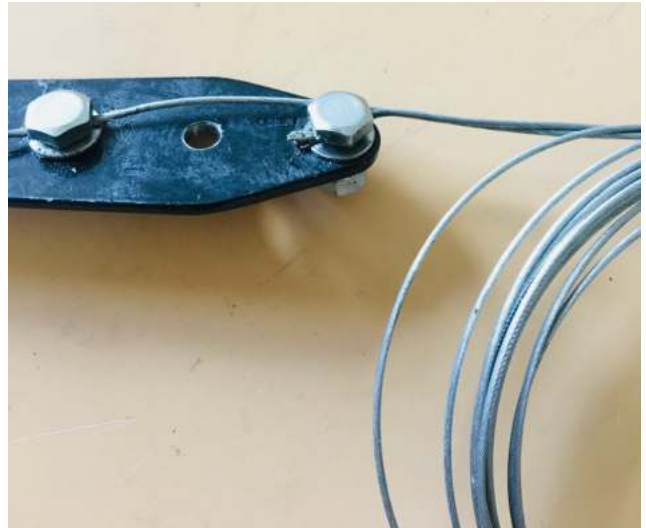
Voici le câble côté commande ,
il est aussi nickel
Cette partie est invérifiable également sans
démontage du capot des commandes Flaps et
Trim . Je regarde pourtant à chaque grande
visite annuelle , à la fin de l'hiver .

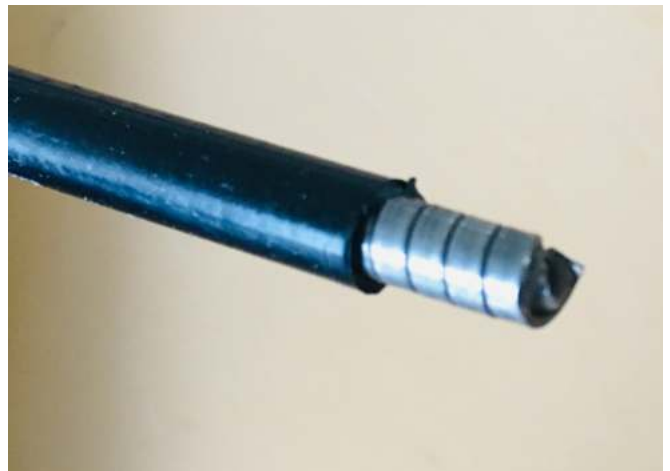
Le type de gaine :
Il n'y a pas de Téflon à l'intérieur
