Collision avec des arbres par conditions météorologiques défavorables lors de l'approche vers l'aérodrome de destination

Aéronef	ULM Aeroprakt A22 identifié 65-QV
Date et heure	28 Août 2016 à 21 h 05 ⁽¹⁾
Exploitant	Club
Lieu	Sarouilles (65)
Nature du vol	Aviation générale
Personnes à bord	Pilote, passager
Conséquences et dommages	Passager décédé, pilote grièvement blessé, ULM détruit

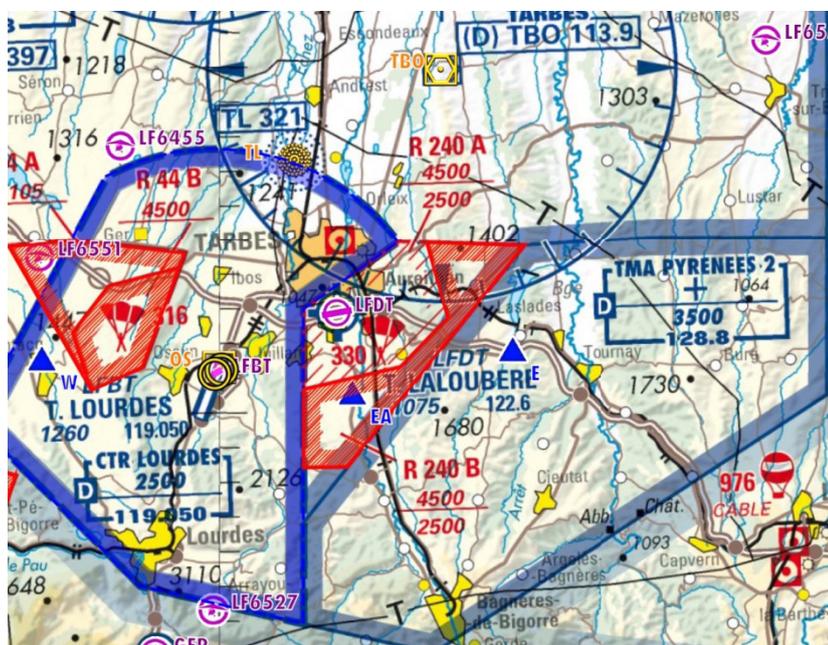
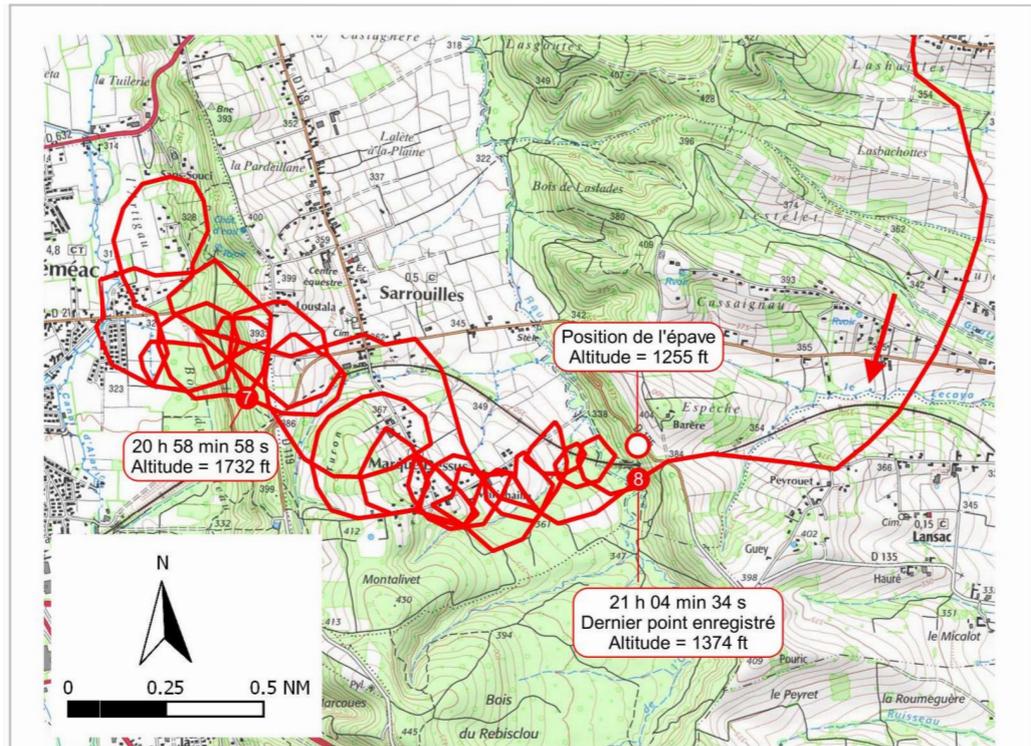
2.5 Espaces aériens et trajectoire à destination

A l'approche de Tarbes, les conditions météorologiques se sont dégradées. Le pilote a poursuivi vers le circuit d'aérodrome de Tarbes-Laloubère via le point d'entrée habituel. A l'approche de ce point, les conditions météorologiques étaient défavorables et les conditions d'éclairage devenaient mauvaises.
